BAB IV

HASIL ANALISIS DAN PEMBAHASAN

4.3. Hasil Analisis dan Pembahasan

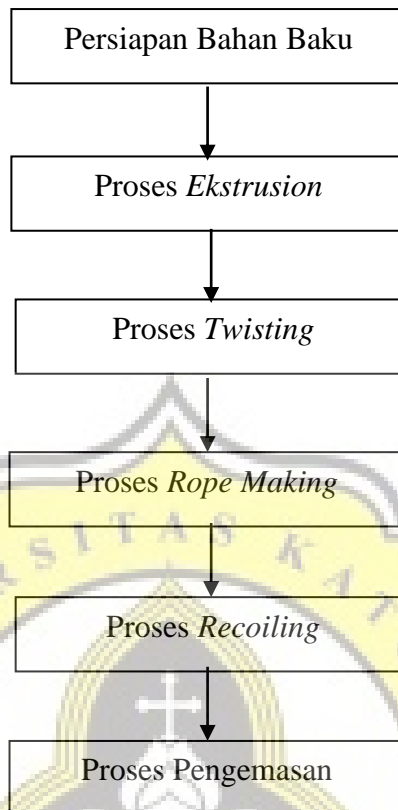
Gambar 4.2. Proses Produksi

Proses produksi pembuatan tali tambang plastik di mulai dengan mempersiapkan bahan baku biji-biji plastik dan campuran warna. Proses selanjutnya adalah proses *ekstrusion* dengan memasukan biji plastik untuk diproses menjadi benang-benang. Setelah itu melakukan proses *twisting* untuk memilin beberapa benang menjadi satu. Lalu proses *rope making* beberapa benang yang sudah memilin mejadi satu di proses untuk menjadi tali tambang. Pada proses *recoiling* memproses produk tali tambang yang sudah jadi menjadi gulungan. Yang terakhir melakukan proses pengemasan dengan di masukan kedalam plastik bening.

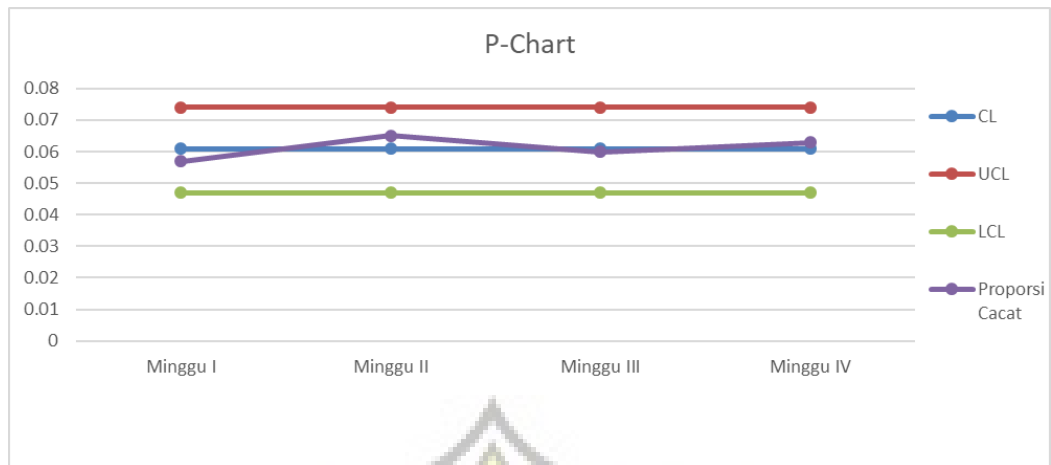
Gambar 4.3. Bagan Pengendalian Kualitas (P-Chart)

Berdasarkan gambar 4.3 pada bagan pengendalian kualitas (*P-Chart*) diatas dapat diketahui rata-rata jenis rusak (CL) adalah 0,061, batas kendali atas (UCL) adalah 0,074, sedangkan batas kendali bawah (LCL) adalah 0,047. Pengukuran menggunakan perhitungan batas kendali proporsi chart (*P-Chart*) dengan 3 deviasi, dari hasil bagan pengendalian kualitas dalam batas kendali UCL, dan LCL, tetapi masih ada yang melebihi standart dari perusahaan sebesar 5% minggu pertama dan kedua produk tali biru dan minggu ketiga dan keempat tali hijau sehingga untuk memantau proses produksi dari waktu ke waktu dan perlu melakukan perbaikan kualitas.

standar perusahaan maka peneliti mencoba melakukan penghitungan menggunakan proporsi chart untuk menentukan CL, UCL, dan LCL dengan perhitungan sebagai berikut:

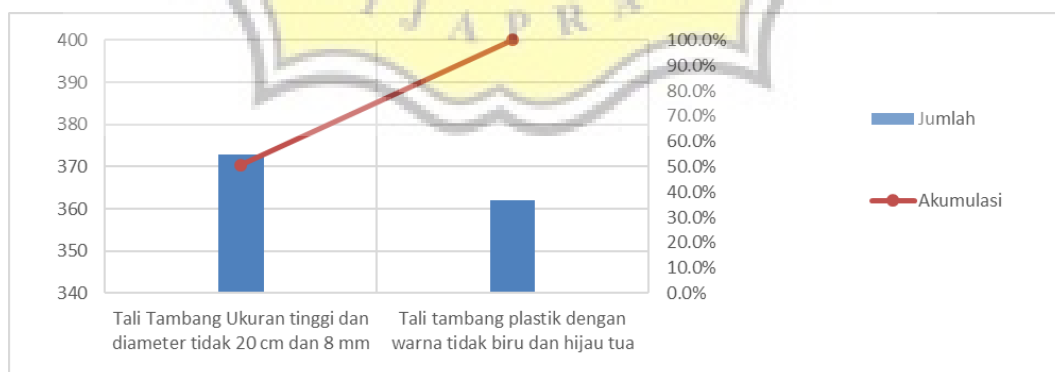
Gambar 4.4. Diagram Pareto Kerusakan Tali Tambang Plastik pada PT.

Dari Diagram Pareto diatas dapat diketahui bahwa frekuensi kerusakan pada jenis cacat yang terjadi adalah tali tambang plastik tertinggi terjadi di ukuran karena Tali Tambang Ukuran tinggi dan diameter tidak memenuhi ukuran tinggi 20 centimeter dengan diameter 8 milimeter sebanyak 373 gulung tali dan tali tambang plastik warna tidak biru dan hijau tua sebanyak 362 gulung tali. Maka dari hasil bagan diagram pareto yang tertinggi tersebut perlu di cari penyebabnya dengan diagram ishihawa faktor manusia, mesin, material, metode kerja

Digambarkan dalam diagram pareto seperti berikut:

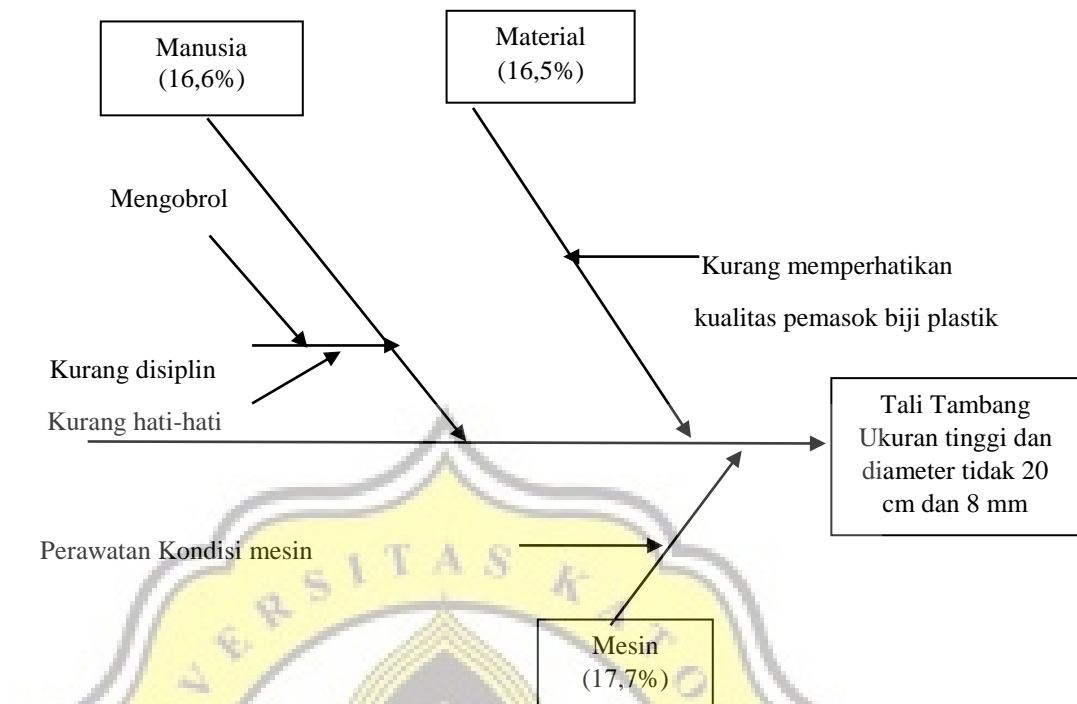
Gambar 4.5. Diagram Ishikawa Tali Tambang Ukuran Tidak Sesuai

Berdasarkan diagram ishikawa pada gambar 4.5 dapat diketahui bahwa ternyata penyebab terbesar tali tambang plastik ukuran tinggi dan diameter tidak 20 centimeter dan 8 milimeter sehingga hasil tali ketika ditimbang beratnya tidak ada 6 kilogram. Karena faktor mesin yang disebabkan penjadwalan untuk perawatan kondisi mesin yang digunakan selama produksi terus menerus. Penyebab kedua faktor manusia karena karyawan kurang disiplin bekerja sambil mengobrol. Sedangkan untuk penyebab terakhir karena material banyak pemasok untuk bahan baku.

Berdasarkan kedua tabel diatas dapat diketahui bahwa kerusakan tertinggi terjadi pada masalah ukuran. Sehingga diagram ishikawa yang peneliti buat di masalah ukuran tinggi dan diameter yang tidak 20 cm dan 8 mm sebesar 373 gulung tali yang disebabkan oleh faktor mesin (17,7%), urutan kedua manusia (16,6%), sedangkan faktor yang terakhir adalah faktor material (16,5%). Digambarkan dalam bentuk diagram ishikawa maka dapat dilihat pada gambar berikut ini:
